Schadensmeldung und Auflistung kontaminiert Gegenstände

Marius Kohsieck
Lohkampsstraße 11
22523 Hamburg

Mieter-Nr. 3193+012

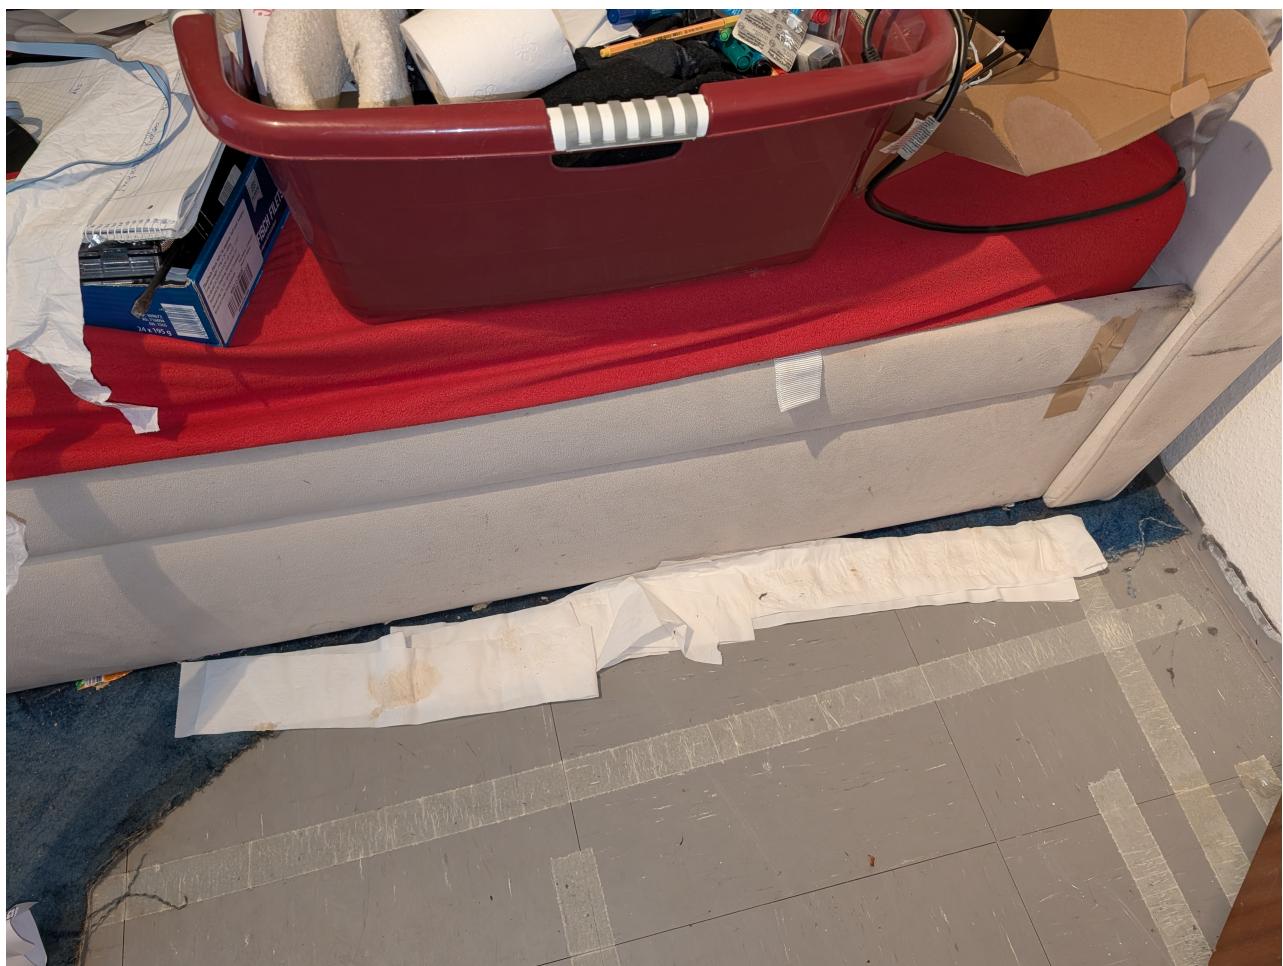
Die großflächige Pfütze von Fäkalwasser hatte sich bis kurz vor dem Bettkasten ausgebreitet. Durch den Kapillarfluss im porösen Material des Teppichs hatte sich auch der vordere Bettkasten vollgesogen, siehe Figure 2. Da die Reinigung erst eine Woche nach der Fehlfunktion der Abflussanlage des Gebäudes angesetzt werden konnte, hatte bereits eine Schimmelbildung unter dem Bettkasten eingesetzt.

Figure 1: Kanalisationswasser unter das Bett gekrochen

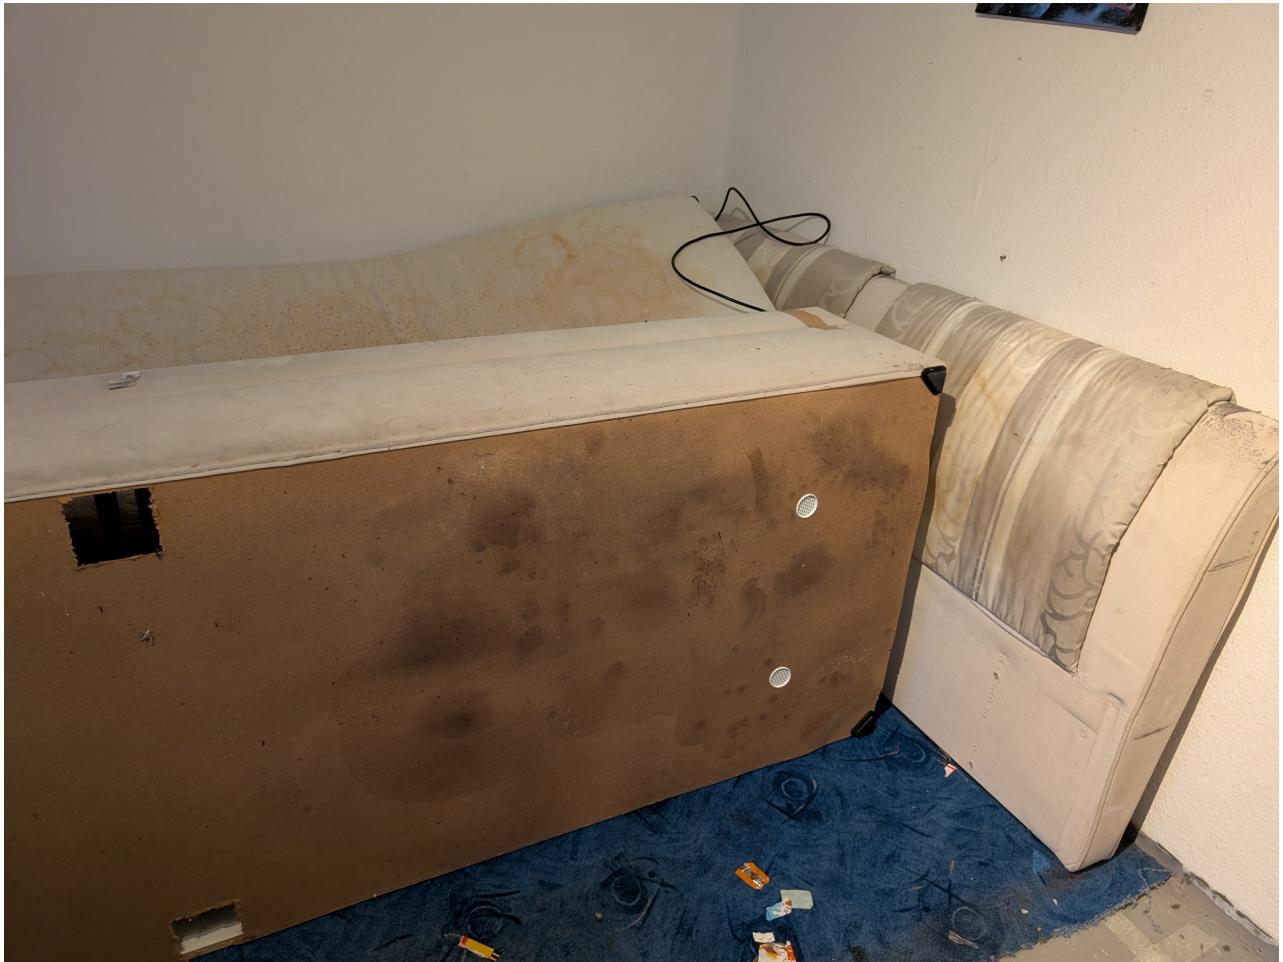
Figure 2: Bettkasten mit Abwasser vollgesogen und anfängliche Schimmelbildung

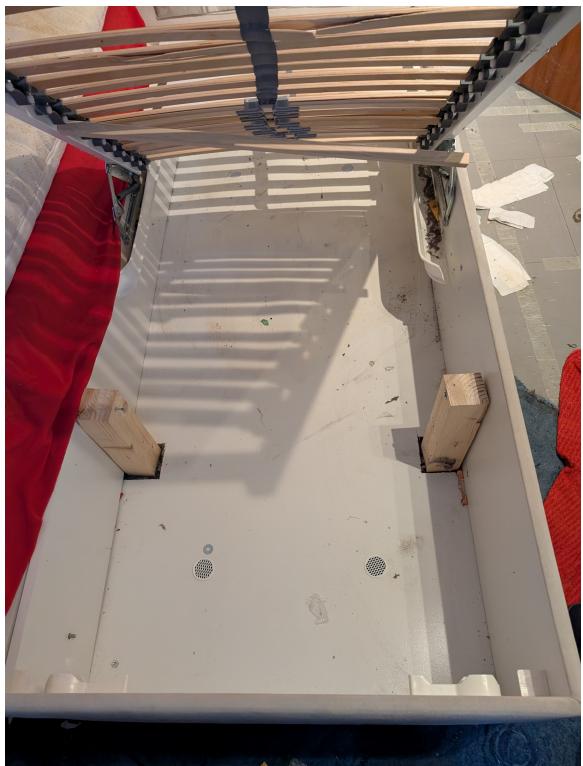
Figure 3: Geöffneter Bettkasten

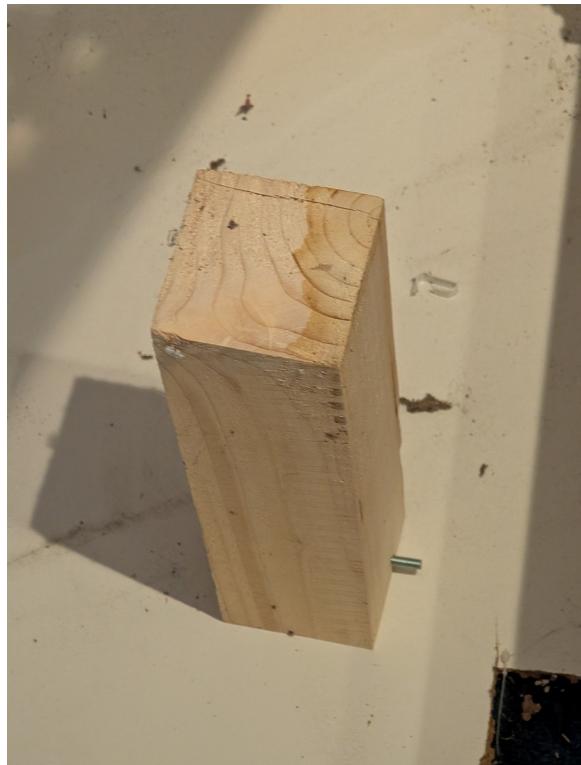
Anhand des in Figure 4 gezeigten Stützelements ist erkennbar, dass sich das Schmutzwasser bis unter den Rand des vorderen Bettkastens ausgebreitet hat. Der zum Vergleich in Figure 5 gezeigte hintere Bettkasten ist trocken geblieben.

Figure 4: Stütze für Lattenrost mit Anhaftung von Abwasser

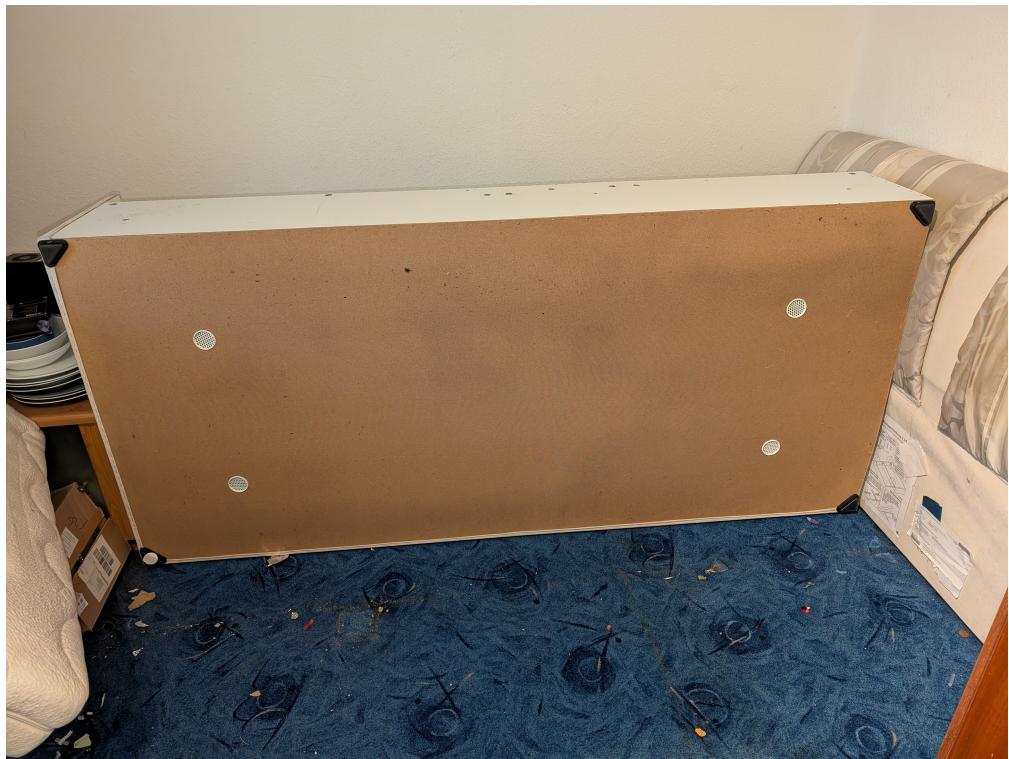
Figure 5: Vergleich: Trockener hinterer Bettkasten

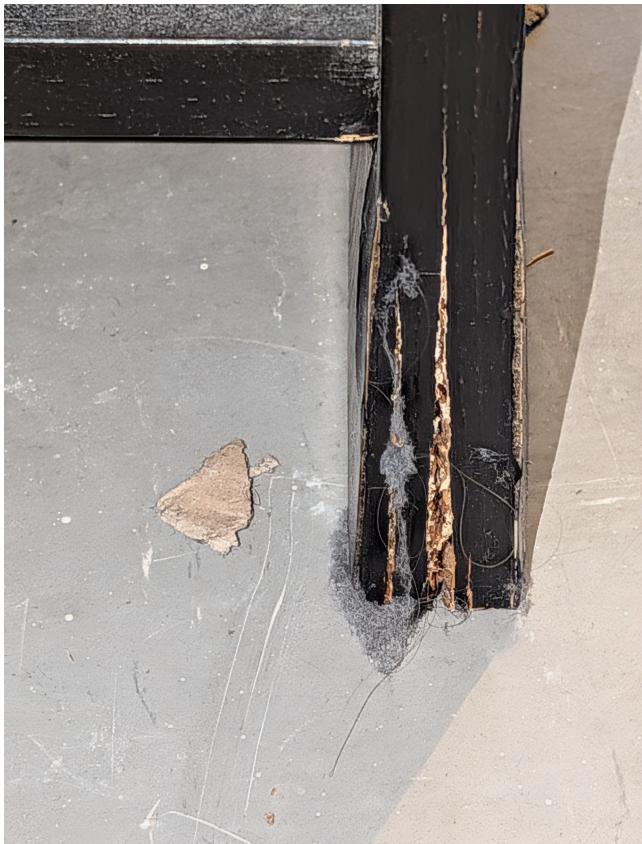
Der Schreibtisch stand in einer Pfütze mit Schmutzwasser wobei sich das Material etwas mehr als eine Handbreit vollgesogen hat. Drei der vier tragenden Faserplatten des Schreibtisches zeigen Einwirkung und sind dementsprechend aufgequollen (Figure 6 bis Figure 8). Die rechte tragende Faserplatte blieb trocken und zeigt damit einen Vergleich (Figure 9).

Figure 6: Aufquellung durch Abwasser
Schreibtischplatte

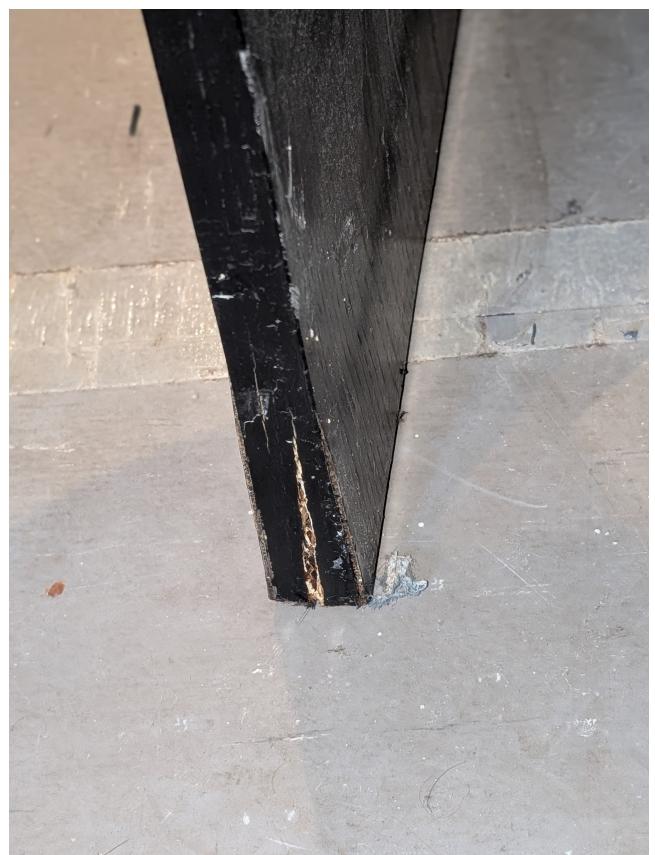
Figure 7: Aufquellung durch Abwasser
Schreibtischplatte

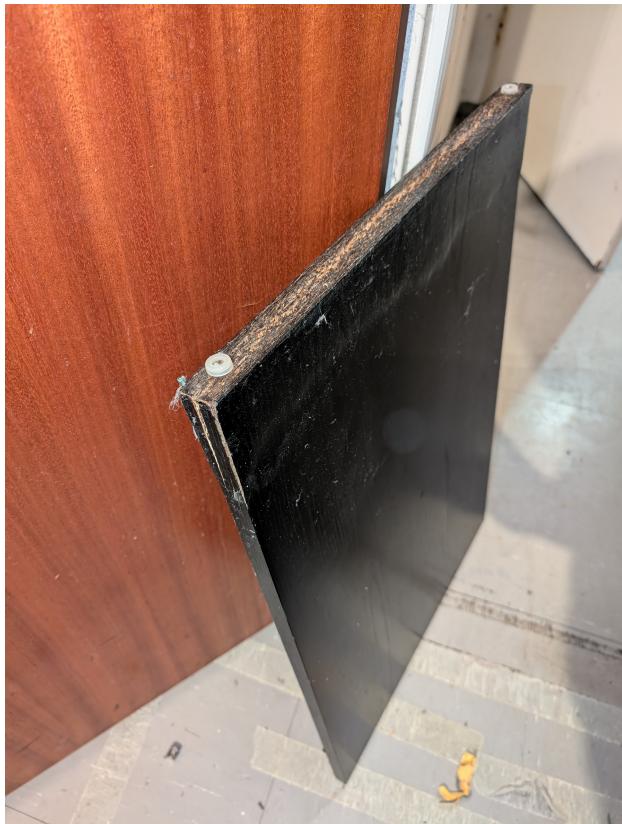
Figure 8: Aufquellung durch Abwasser bei zerlegter Schreibtischplatte

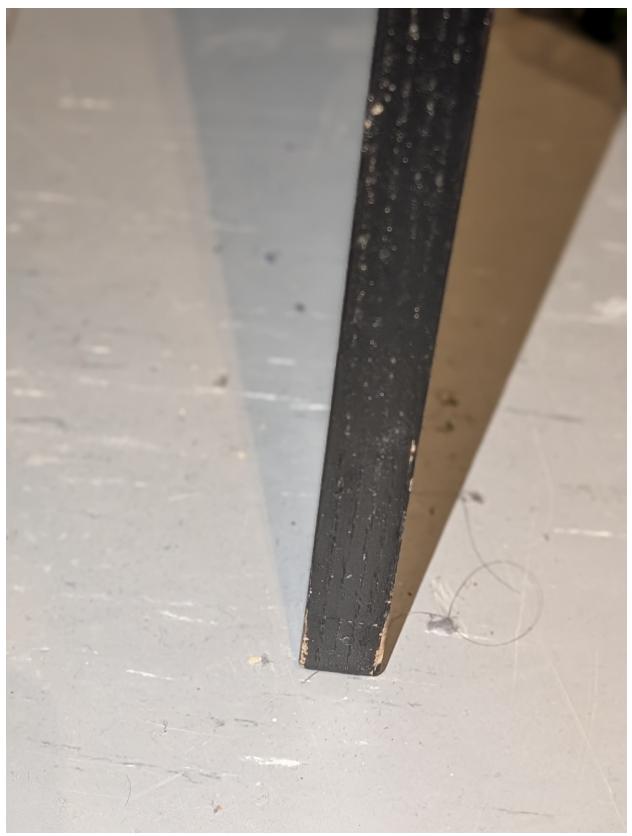
Figure 9: Vergleich: Rechte Schreibtischplatte ohne Schaden durch Abwasser

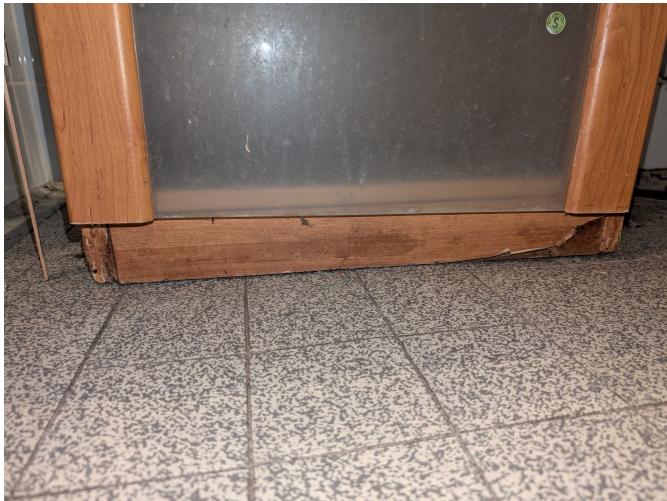
Figure 10 bis Figure 12 zeigen die Einwirkung des Schmutzwassers.

Figure 10: Abwasserschaden an Badkommode,
Ansicht Vorne

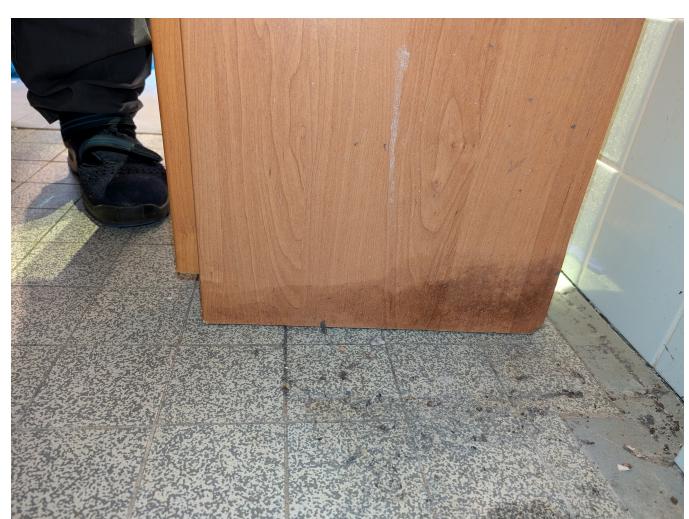
Figure 11: Abwasserschaden an Badkommode,
Ansicht Seite

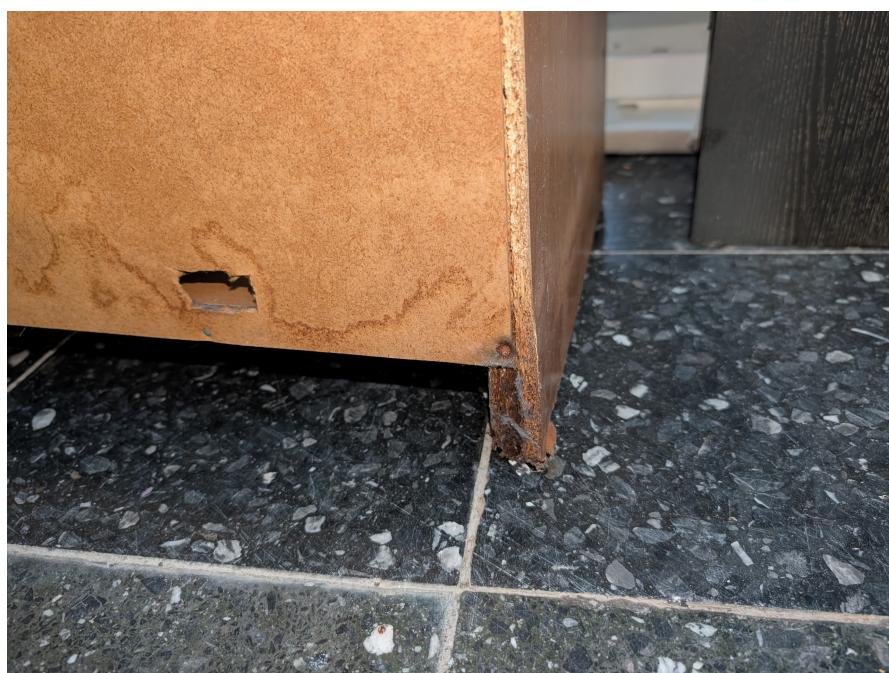
Figure 12: Abwasserschaden an Badkommode, Ansicht Hinten

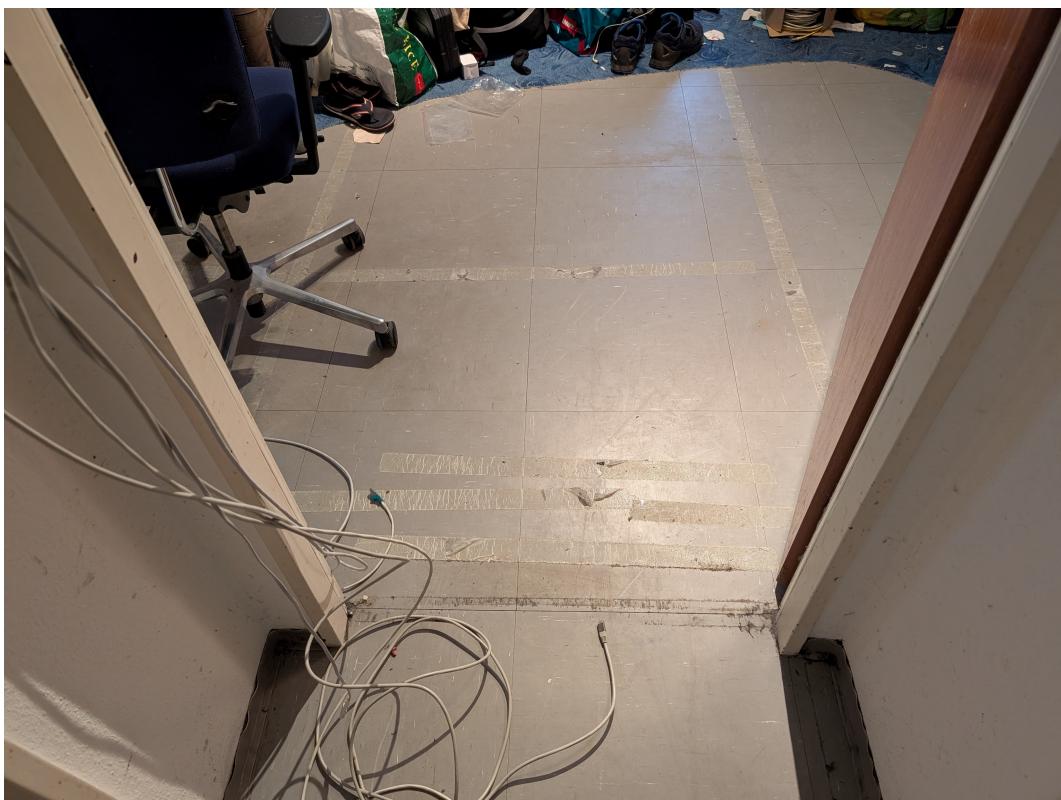
Zur Zeit der Feststellung des Schadens hatte sich eine erhebliche Menge fäkalienhaltigen Schmutzwassers vom Badezimmer über den Flur bis in das Wohnzimmer ausgebreitet. Auf Teilen des Teppichs befand sich eine Pfütze mit spiegelnder Oberfläche. Als Sofortmaßnahme und um fortschreitenden Schaden zu verhindern, wurden Teile des Teppichs unmittelbar entfernt. Aus der in Figure 13 und weiteren Abbildungen gezeigten Schnittkante geht die ungefähre Ausbreitung des kontaminierten Wassers hervor.

Figure 13: Durchnässte Teile des Wohnzimmerteppichs entfernt

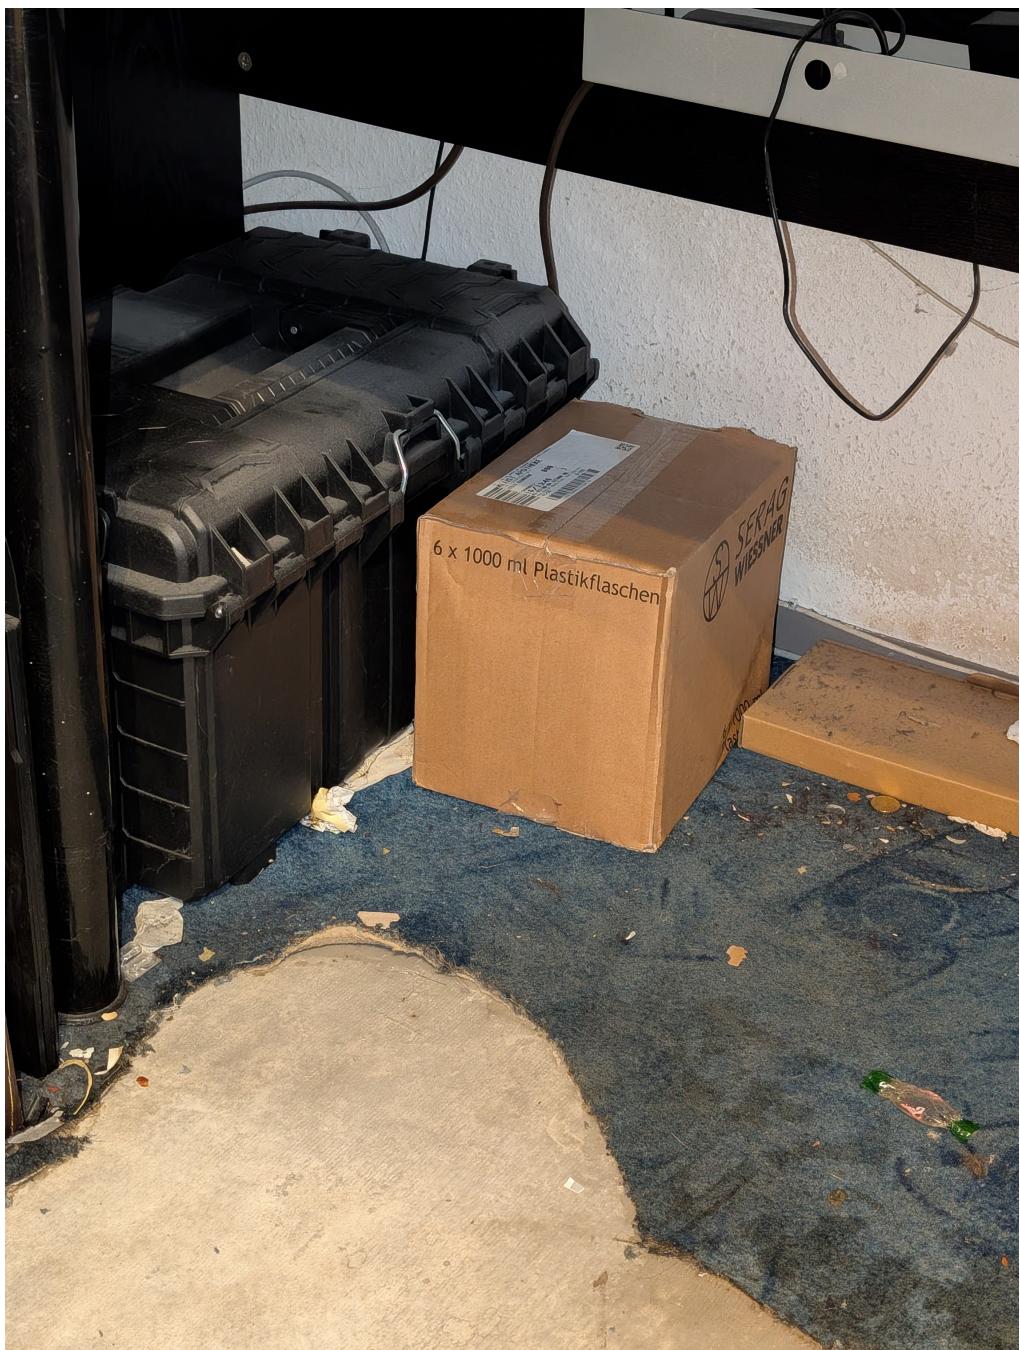
Zahlreiche Gegenstände wurden im Schmutzwasser stehend vorgefunden, so z.b. der in Figure 14 gezeigte Pappkarton oder der in Nummer 5 aufgeführte Isolierbecher.

Figure 14: Reste von Teppich, durchtränkt mit Abwasser

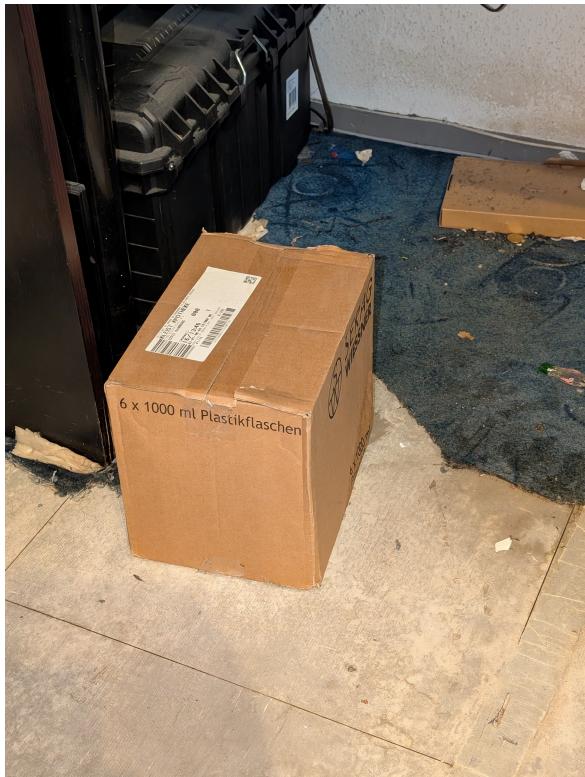
Figure 15: Pappkarton von durchnässtem Teppich vorgezogen

Figure 15 und Figure 16 belegen durch den durch Bewegen des Kartons hervorgerufenen Abdruck von Feuchtigkeit die Durchnässung des Teppichs an der erstgezeigten Stelle. Figure 17 zeigt die durch Schmutzwasser hervorgerufene Durchnässung des Pappkartons. Figure 18 zeigt das an einer Holzunterlage, welche unter dem Schreibtisch hochkant stand, emporgekrochene Schmutzwasser.

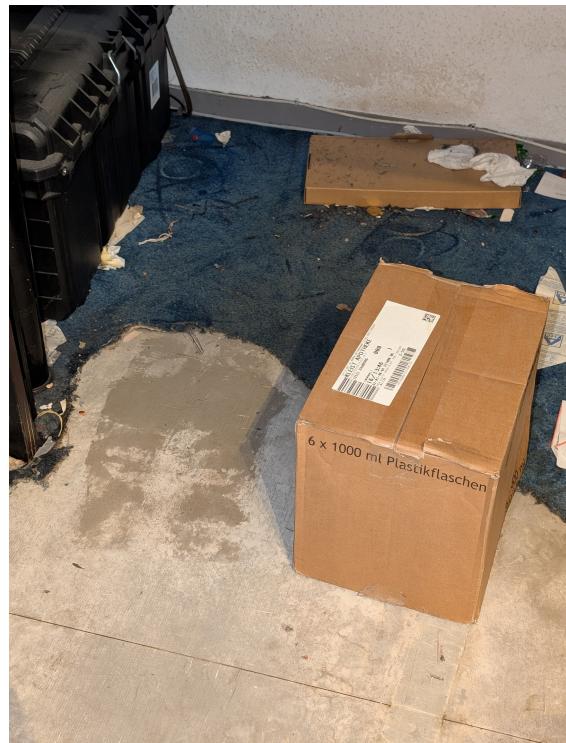
Figure 16: Abdruck von Abwasser durch bewegten Pappkarton

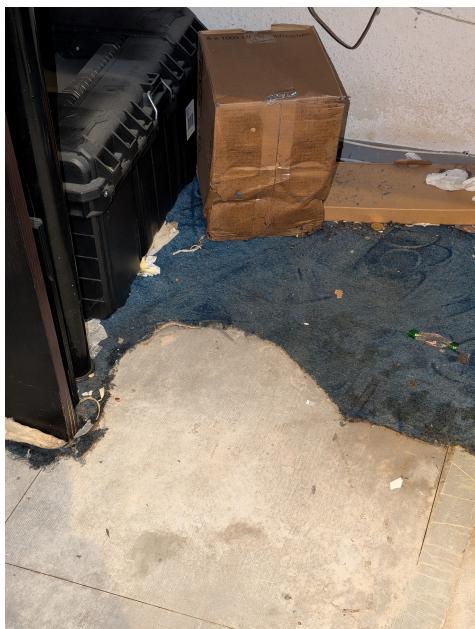
Figure 17: Unterseite von mit Abwasser durchnässtem Pappkarton

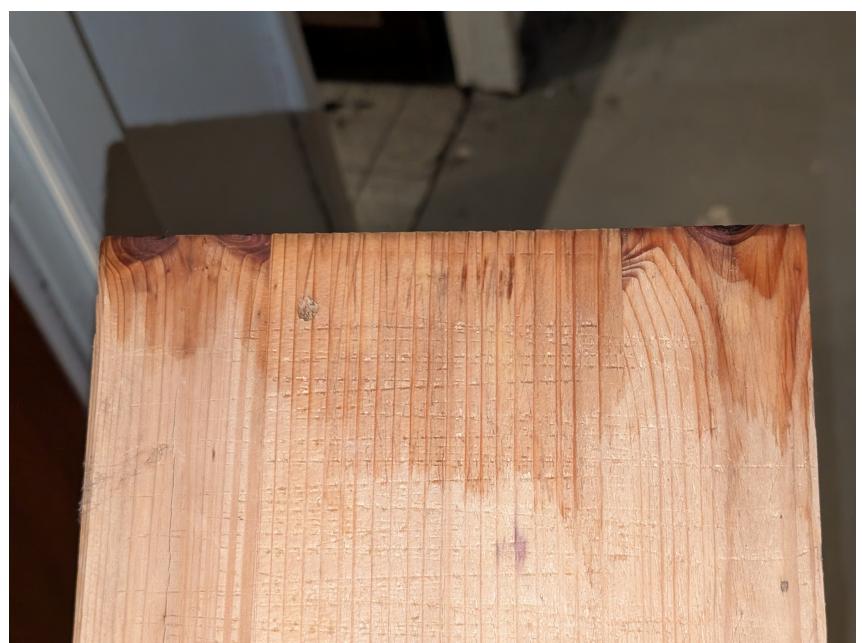
Figure 18: Holzunterlage in Abwasserpütze unter Schreibtisch vorgefunden

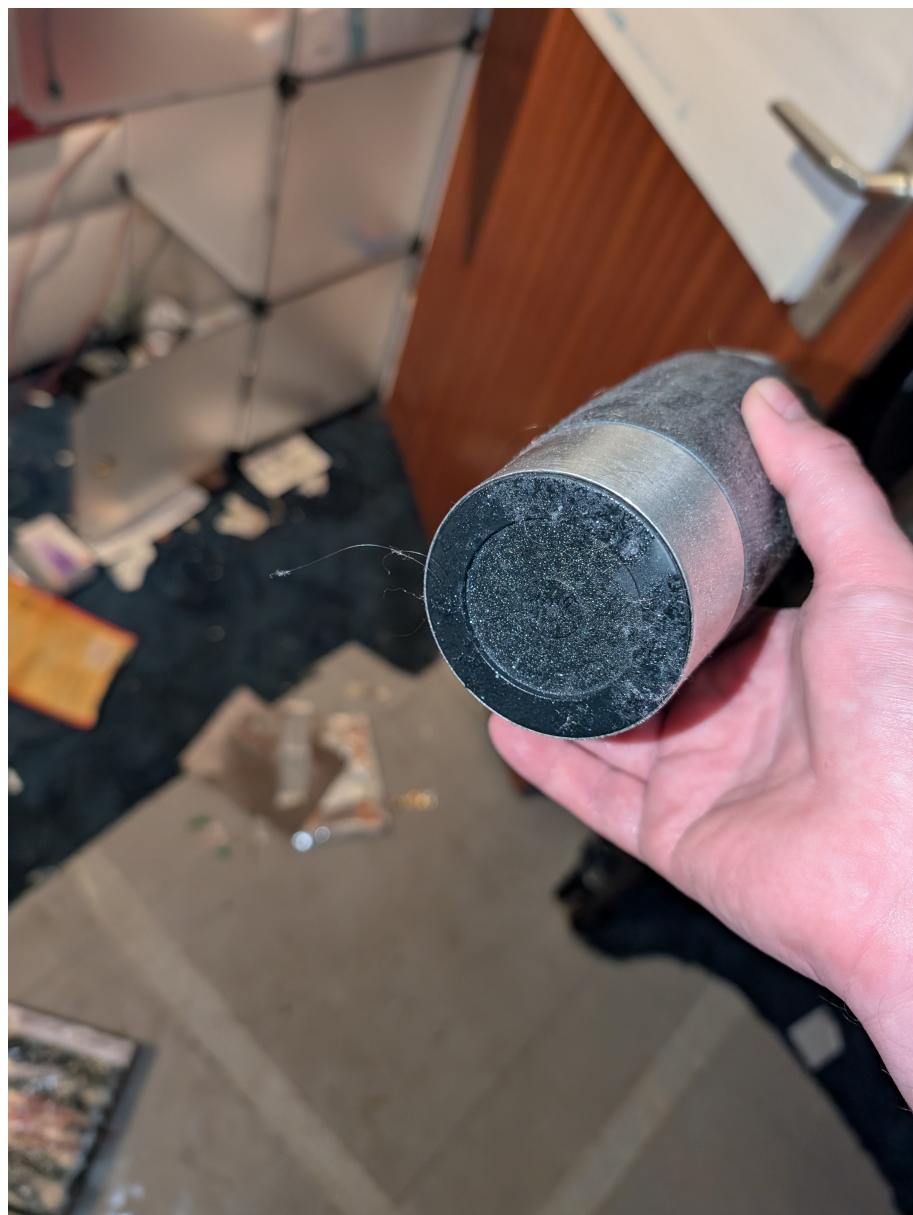
Das Bild zeigt (mäßig deutlich) die Benetzung der Unterseite des Bechers mit Fäkalienwasser.

Figure 19: emsa Isolierbecher mit Abwasser benetzt

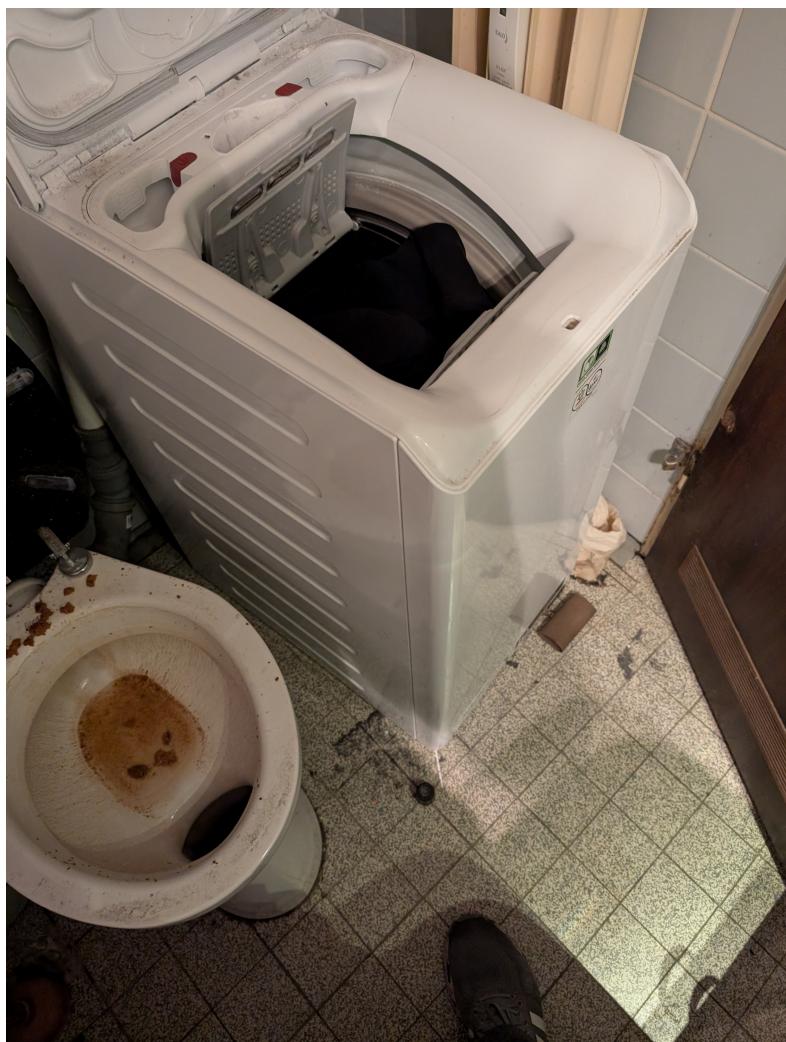
Figure 20: Waschmaschine welche auf einer dämmenden Unterlage in Schmutzwasser stand und die mit Fäkalien bedeckte Toilette aus welcher das Schmutzwasser mutmaßlich ausgetreten war.

Figure 20: Ansicht von mit Fäkalien bedeckter Toilette und auf in Abwasser getränkter Isoliermatte stehender Waschmaschine

Bemerkung: Es wurde mit der Firma NORDELBE Grundstücksgesellschaft mbH telefonisch, von meiner Seite zuvorkommend, vereinbart, dass eine Reinigung der Unterseite der Maschine und natürlich eine Reinigung des Standplatzes und Austausch der dämmenden Unterlage hinreichend ist. Leider war diese Reinigung auf Grund des Nichterscheinen der mit der Unterstützung beauftragten Kollegen beim Termin am 8.12.2025 nicht möglich.
